RECUPERO DI UNA CAVITA' NATURALE: INDAGINE PRELIMINARE SU ASPETTI MICROCLIMATICI E ILLUMINOTECNICI PROPOSTA DI SOLUZIONI ECOCOMPATIBILI

C. Buratti¹, P. Ricciardi², M. Vergoni¹

¹CIRIAF, Sez. Fisica Tecnica e Inquinamento Ambientale, Università di Perugia, Via Duranti 67, 06125 Perugia

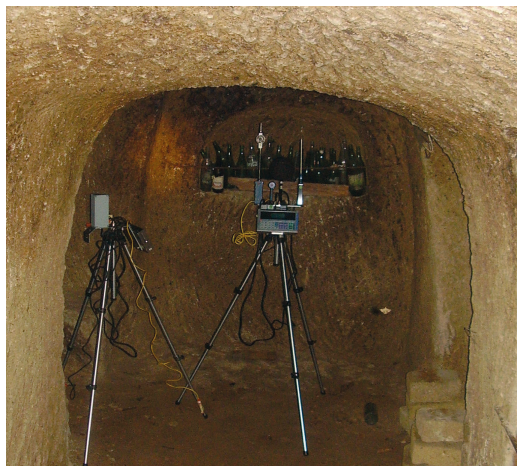
Figura 3: centraline microclimatiche posizionate al termine del corridoio, sul lato nord, della cavità in corrispondenza delle nicchie D e E.

Per le due centraline BABUC sono state individuate 4 postazioni (fig. 3), una esterna e tre interne, così da relazionare i dati con la situazione meteorologica e climatica stagionale. Ciascun rilievo ha avuto la durata di 10 minuti in ogni posizione, con un intervallo di acquisizione pari a 20 secondi, per un totale di 30 valori istantanei.

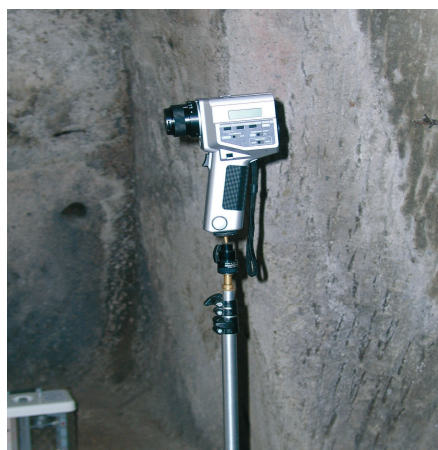
Figura 4: Luminanzometro in prossimità di una parete all'interna alla cavità.

Allo stato attuale, la grotta non è dotata di impianto di illuminazione artificiale: per le misure di illuminamento sono stati individuati 16 punti, uniformemente distribuiti su tutta la superficie della grotta. Non essendo ancora stati definiti i compiti visivi, ci si è limitati a verificare le zone di passaggio ipotetiche, posizionando lo strumento ad un'altezza di 20 cm da terra. Le misure di luminanza (fig. 4) hanno riguardato il solo contributo imputabile alla riflessione di alcune superfici: si sono scelti 5 punti in corrispondenza della porta d'ingresso, valutati da tre diverse posizioni, e altri 5 punti sulla parete interna, valutati in una sola posizione.

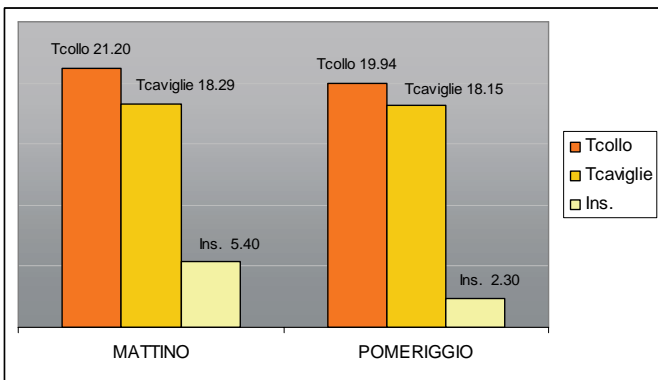
Figura 5: valori medi postazione 2 e 3 - Gradiente termico verticale e Percentuale Prevista di insoddisfatti.

Relativamente al discomfort locale, si è ottenuta una PPD superiore al 5% per il gradiente di temperatura verticale nel ciclo di misure mattutino per le posizioni 2 e 3 (Fig. 5); in posizione 4, invece, tale indice si mantiene sempre al di sotto del 2%. Sempre nelle posizioni 2 e 3 è rilevante la percentuale di insoddisfatti da temperatura del pavimento, pari al 10,2% e 11,3% rispettivamente di mattina e di pomeriggio, in corrispondenza di una temperatura superficiale di circa 18°C (Fig. 6).

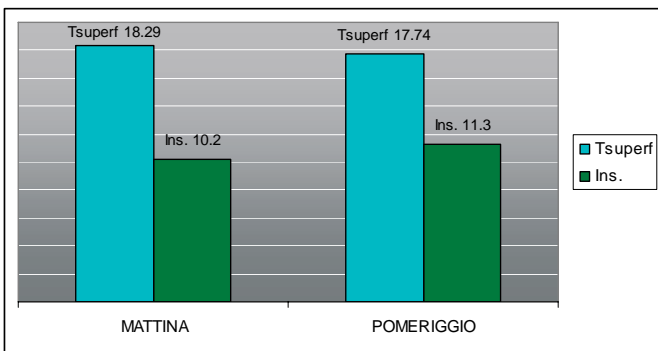
Figura 6: valori medi postazione 2 e 3 - Temperatura del pavimento e Percentuale Prevista di Insoddisfatti.

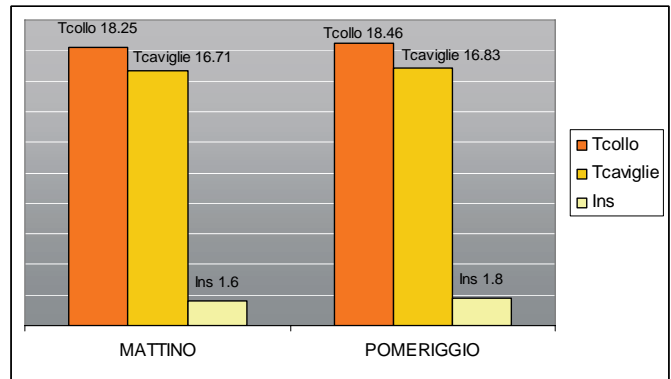
Figura 7: valori medi postazione 4 - Gradiente termico verticale e percentuale di insoddisfatti.

In postazione 4, la differenza di temperatura verticale è sempre al di sotto dei 3°C raccomandati dalla normativa, e la percentuale di insoddisfatti è sempre inferiore al 2% (Fig. 7)

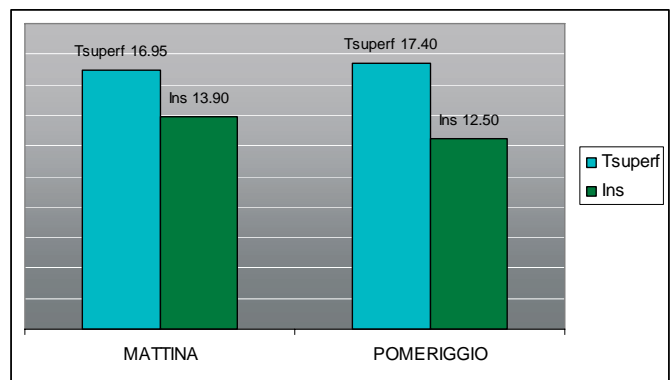
Figura 8: valori medi postazione 4 - Temperatura del pavimento e percentuale di insoddisfatti.

La temperatura del pavimento (Fig. 8) è pari a 16,95°C e 17,40°C rispettivamente di mattina e di pomeriggio, e per questo la percentuale di insoddisfatti è vicina al 15% (13,9% e 12,5% rispettivamente).

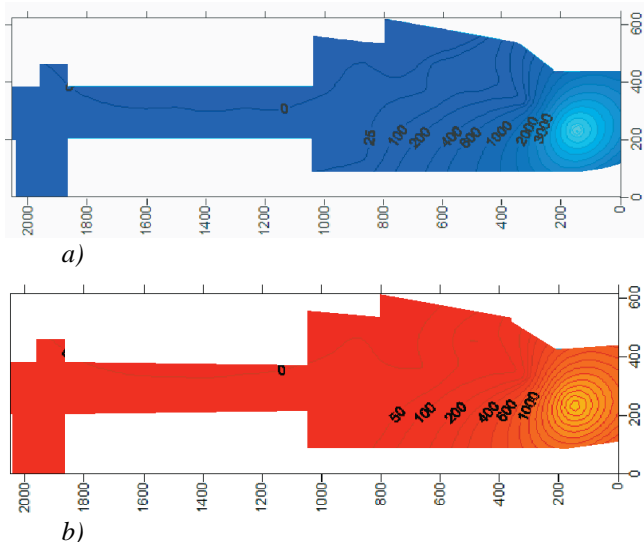
Figura 9: planimetria della cavità - Curve Isolux (mattina (a) pomeriggio(b))

Nella parte della cavità più lontana dalla porta d'ingresso (punti 1-6), il contributo della luce naturale è molto scarso, con valori inferiori a 5 lux (Tab. 5). Per quanto riguarda la parte restante, nelle ore mattutine si registra un andamento dei valori di illuminamento generalmente crescente man mano che ci si avvicina alla porta d'ingresso, passando dai 9 lux del punto 7 ai 6669 lux del punto 16, con alcune eccezioni causate

In figura 9 sono riportate le curve isolux durante la giornata di rilievo.
